GRAU EN CIÈNCIES I TECNOLOGIES DE L'EDIFICACIÓ TRABAJO FINAL DE GRADO

REFORMA INTEGRAL Y CAMBIO DE USO DE LA MASÍA CAN COSTA A HOTEL RURAL

Projectista/s: Sonia García Mulero
Julia María González Pascual
Director/es: Blanca Figueras Quesada
Convocatoria: Enero/Febrero 2015

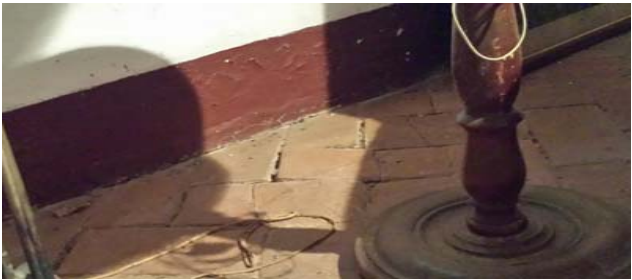
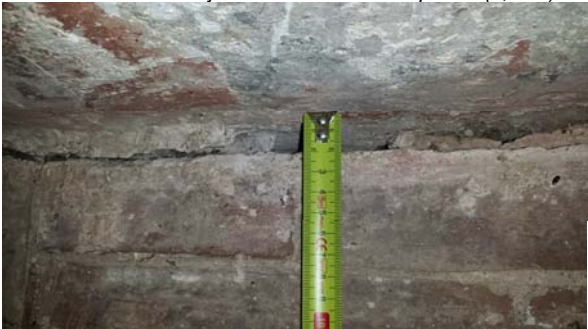
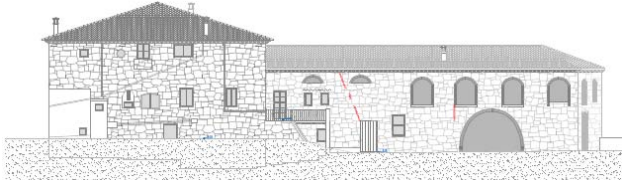
| FICHA DE PATOLOGÍA Nº:7 GRIETAS | |

| FICHA DE PATOLOGÍA Nº:7 GRIETAS | |
|---|--|
| | Se observan grietas a tener en cuenta tanto en paramentos verticales como horizontales con longitudes variables. CAUSAS Reparto defectuoso de las cargas o sobrecargas no previstas creando fuerzas de cizallamiento haciendo presente las grietas. |
| <div> (Fachada Sur)</div> <div> (Planta segunda)</div> | |

| FICHA DE PATOLOGÍA Nº:7 GRIETAS | |
|---|--|
| La grieta trabaja, y para anularla hay que eliminar el motivo que la produjo, en este caso, hacer una buena distribución de las cargas sustituyendo elementos deteriorados o reforzando los existentes, y además ejecutar trabajos especiales para "soldarla". Se procederá a tapar las grietas visibles por medio de una masilla tapa grietas, a base de una dispersión de resinas acrílicas, o de otro producto adecuado. El taponamiento se efectuará con una rasqueta o espátula, herramienta que se utiliza igualmente para ensanchar la hendidura cuando es demasiado estrecha, considerándose como tal cuando no supera los 0,6 mm, lo que dificultaría la operación de rellenarla Al cabo de cierto tiempo de haber aplicado la masilla especial, es recomendable repasar el remiendo con un nuevo enmasillado, rematando el trabajo con cualquier producto protector para fachadas. | |

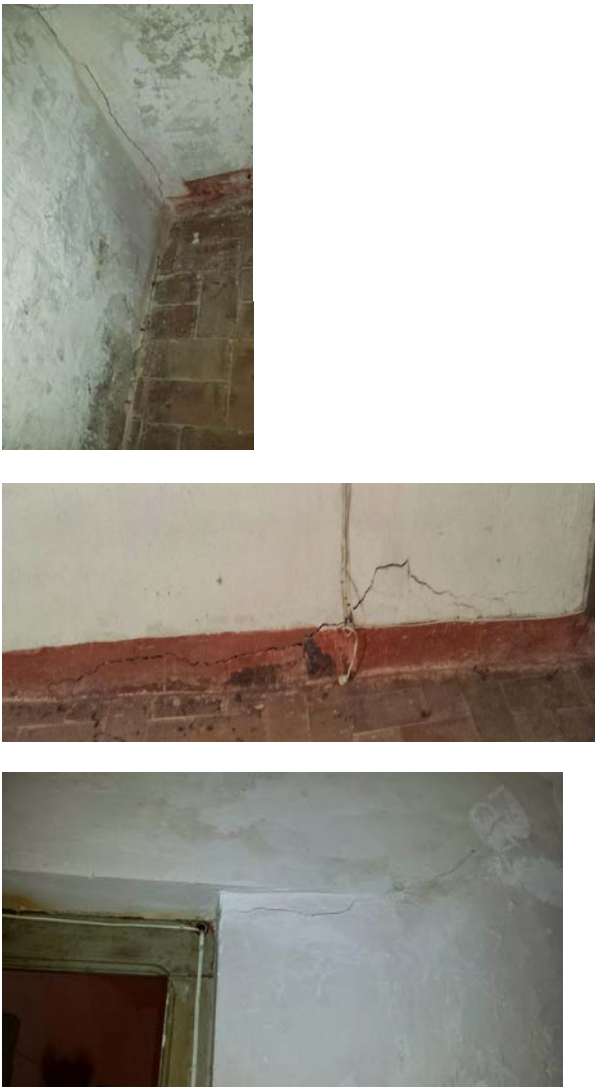
| FICHA DE PATOLOGÍA N°: 9 FISURAS | |
|---|---|
| | Se visualizan roturas que afectan exclusivamente al acabado superficial del elemento constructivo. |
| | Variaciones dimensionales por cambios higrotérmicos y afecta, sobre todo, a los acabados interiores de paredes, suelos y techos. Alguna de las fisuras también pueden deberse al deterioro de la resistencia del material superficial. |

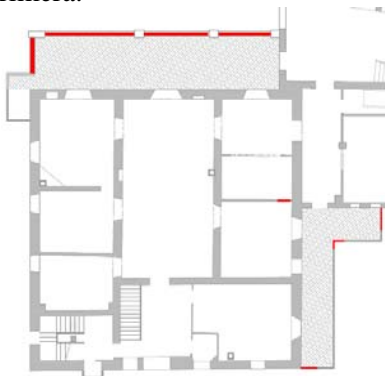
| FICHA DE PATOLOGÍA N°: 10 CORROSION | |

| FICHA DE PATOLOGÍA N°: 10 CORROSION | |
|---|---|
| | Pérdida de material metálico a partir de una pila electroquímica que se forma entre dicho elemento metálico y otro material próximo; suele aparecer como consecuencia de un proceso de oxidación-reducción y afecta a todos los metales, especialmente al acero por su contenido en hierro. |
| <ul style="list-style-type: none">- Balcones planta primera.- Puertas con elementos de hierro en planta baja y planta primera. <div></div> <div>(Planta Baja) (Planta Primera)</div> | |

| FICHA DE PATOLOGÍA N°: 10 CORROSION | |
|---|---|
| Se procederá a sustituir los elementos con corrosión. | |

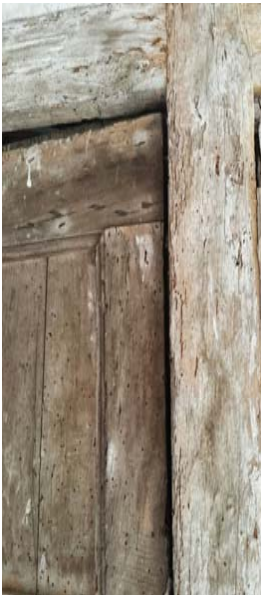
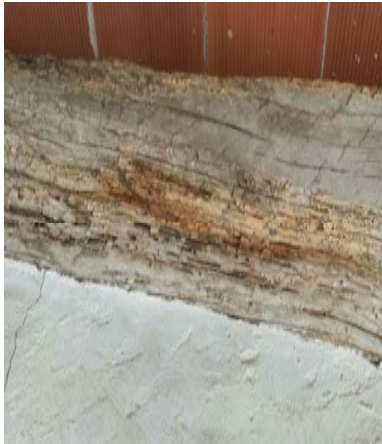
| FICHA DE PATOLOGÍA N°:11 INSECTOS XILOFAGOS | |
|--|--|
| <div></div> <div>Carpintería planta 2º del Mas. Viga planta 2º del Mas.</div> | Se observa pequeños orificios en toda la carpintería y vigas de madera. Perdida de la sección en vigas. |
| | <div>CAUSAS</div> <div>Las larvas, presuntamente carcoma por el tipo de orificio, penetran en el interior de la madera y permanecen un periodo muy variable, en función de la especie, que puede ir desde unos meses hasta más de diez años y es durante esta fase cuando se producen daños en la pieza. Al acercarse el final de su ciclo de vida, la larva se aproxima a la superficie de la pieza, crea una cámara aislada donde se transforma en pupa y sigue su proceso de metamorfosis hasta convertirse en un insecto adulto con alas. Éste rompe la cámara de pupación y la fina capa de madera que queda superficialmente y sale al exterior.</div> |

| FICHA DE PATOLOGÍA N°:11 INSECTOS XILOFAGOS | |
|--|--|
| <ul style="list-style-type: none">• Saneamiento superficial de la madera afectada.• Eliminación (siempre que sea posible) de las capas de barnices, pinturas o cualquier otro revestimiento que impida o merme la penetración del protector dentro de la madera.• Sustitución (si se puede) de los elementos que por su grado de ataque lo requieran.• Apertura de orificios para posteriormente inyectar el producto nocivo para este tipo de insecto.• Aplicación superficial del mismo producto a brocha o pistola con las dosis especificadas por el fabricante. | |

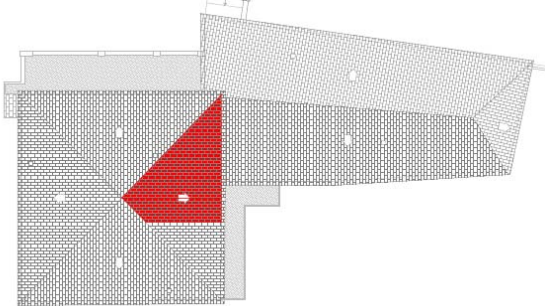
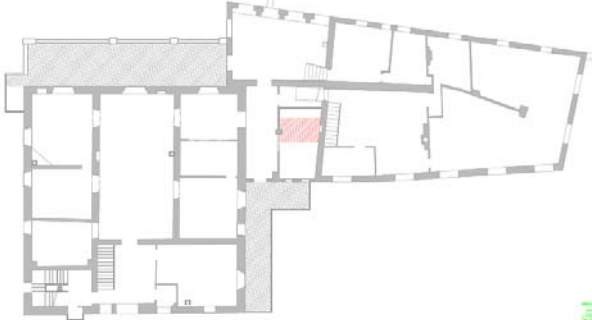
| FICHA DE PATOLOGÍA N°:11 INSECTOS XILOFAGOS | |
|--|--|
| <div>- Vigas planta cubierta el Mas y puerta planta 2º. – Techo planta 1º prolongación del Mas.</div> <div><div><div>(Planta Cubierta)</div></div><div><div>(Planta segunda)</div></div></div> | |
